Pressemitteilung der Hermann Kutter GmbH & Co. KG

Ressourcen sparen beim Kunstrasen-Sanieren

Hermann Kutter Sportanlagenbau recycelt vorhandenen Elastik-Unterbau vor Ort

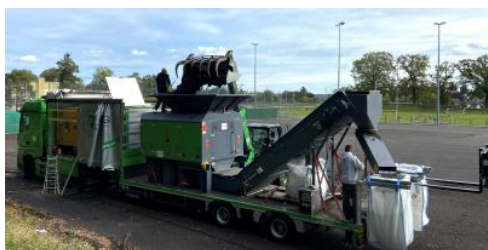
Mobiles Recycling spart Ressourcen, Zeit und Kosten.

Dominik Gantenbein, Projektleiter beim Sportanlagenbauer Hermann Kutter, erklärt das Verfahren: „Zunächst wird die vorhandene Elastikschicht komplett ausgebaut. Unser Recyclingpartner PR Recycling schreddert, sibt und säubert das Material und lagert es vor Ort in BigBags. Nachdem wir den vorhandenen Untergrund gereinigt und bei Bedarf nachplaniert und verdichtet haben, bauen wir das Recyclinggranulat in situ als Elastikschicht wieder ein. Das neue Bindemittel ist Polyurethan-durchsetzt.“ Das Recyclingverfahren funktioniert für die von Kutter selbst entwickelten Elastikschichten Kutter ET für ungebundene Tragschichten sowie Kutter ES für gebundene Tragschichten. Aber auch für Elastikschichten anderer Hersteller und selbst für elastische Tragschichten, wie Gantenbein betont.

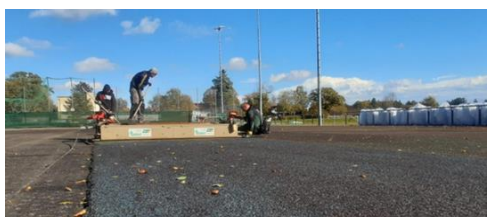
Aus alt mach neu – Einbau der Recycling-Elastikschicht beim FT Starnberg 09.

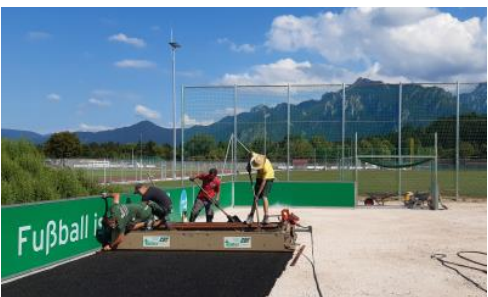
Auch der FC Füssen setzt auf den Ressourcen schonenden Kunstrasen-Unterbau.
